A.V. DEL BARRI DE S'AUGUER

PLA DE MILLORA DEL BARRI DE S'AUGUER

(VERSIÓ 18 de Febrer de 2010
Lliurada a IC-Els Verds)

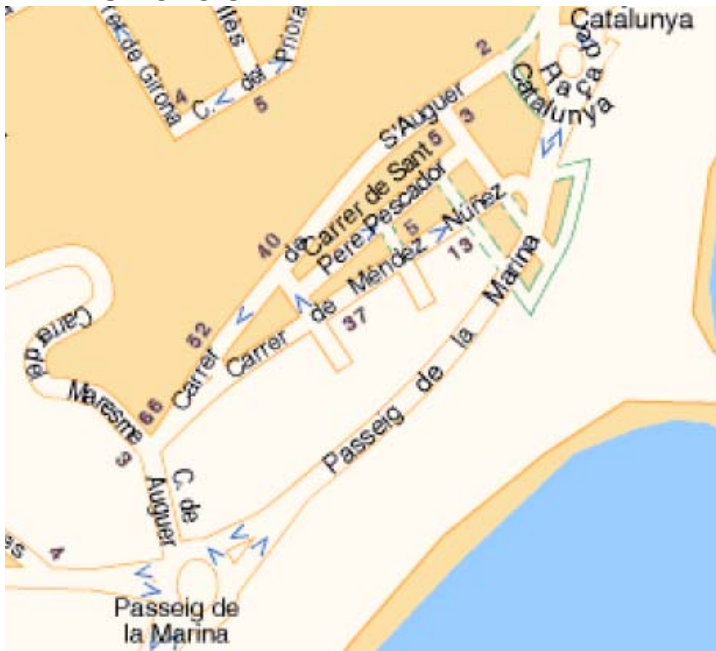
<p>PROBLEMÀTICA: GESTIÓ D'AIGÜES: EL BARRI NO DISPOSA DE SISTEMA D'AIGÜES PLUVIALS</p>	
<p>DESCRIPCIÓ:</p> <p>Cap dels carrers del Barri no disposen de sistema de recollida d'aigües pluvials, a part de les noves actuacions fetes al carrer S'Auguer (2009)</p>	<p>MAPA UBICACIÓ:</p>

<p>ADREÇA: Carrers de tot el barri</p>
<p>CONSEQUÈNCIES:</p> <p>En període de pluges les aigües queden estancades en algunes zones i s'infiltraen ocasionant problemes d'humitat a les cases i de deteriorament del paviment.</p> <p>Hi ha habitatges que aboquen aigües procedents de neteja de forma continua al carrer.</p>	
<p>QUÈ S'HA FET: S'ha actuat en el C/S'Auguer i en l'inici del C/Méndez Núñez</p>	
<p>POSSIBLES SOLUCIONS: Instal·lar sistema de recollida de pluvials a tot el Barri.</p>	
<p>RESPONSABLE: Ajuntament</p>	
<p>PRIORITAT: ALTA</p>

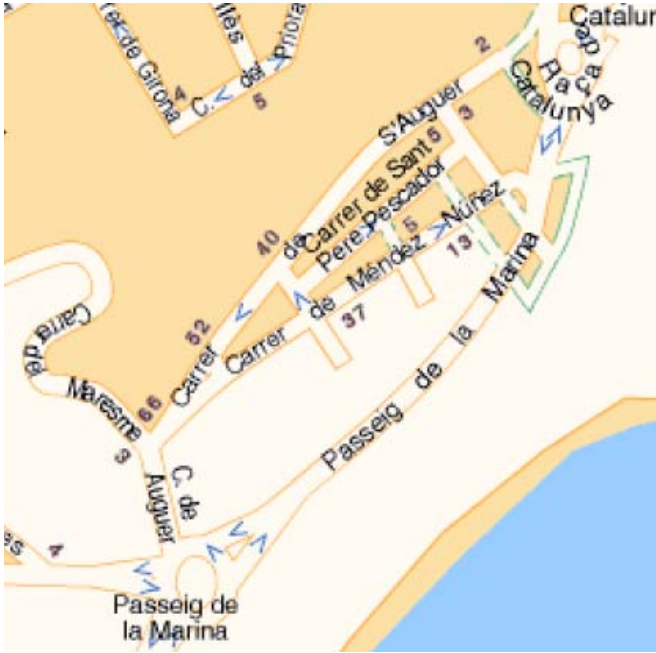
<p>PROBLEMÀTICA: GESTIÓ DE RESIDUS</p>	
<p>DESCRIPCIÓ:</p> <p>Afavorir la reducció de residus, la reutilització i el reciclatge.</p>	<p>MAPA UBICACIÓ:</p>

<p>ADREÇA:</p> <p>CONSEQUÈNCIES:</p>
<p>QUÈ S'HA FET: S'ha millorat amb el sistema de recollida de la fracció orgànica i els punts de recollida selectiva nous instal·lats.</p>	
<p>POSSIBLES SOLUCIONS: Fer campanyes dins del Barri per a una gestió sostenible dels residus</p>	
<p>RESPONSABLE: AV S'Auguer</p>	
<p>PRIORITAT: Mitjana</p>

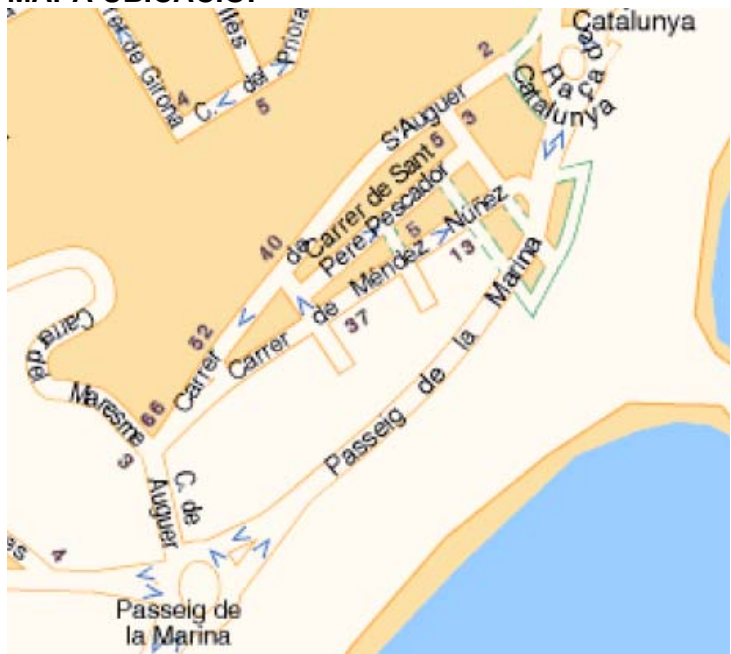
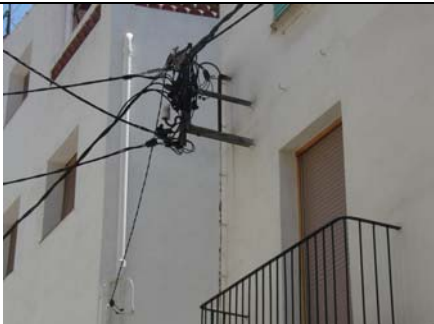
<p>PROBLEMÀTICA: MANCA DE GESTIÓ EN ELS CABLES ELÈCTRICS/TELEFÒNICS AERIS</p>	
<p>DESCRIPCIÓ:</p> <p>Els cables elèctrics i telefònics aeris s'estenen per tot el Barri de forma incontrolada.</p>	<p>MAPA UBICACIÓ:</p>

<p>ADREÇA: Carrers de tot el barri</p> <p>CONSEQUÈNCIES:</p> <p>Hi ha punts on s'interconnecten varis cables al costat de finestres i balcons amb el conseqüent deteriorament estètic i possibles riscos elèctrics.</p>
<p>QUÈ S'HA FET: S'ha millorat amb les obres del C/S'Auguer (2009)</p>	
<p>POSSIBLES SOLUCIONS: Soterrar tot el sistema de cablejat.</p>	
<p>RESPONSABLE: Ajuntament</p>	
<p>PRIORITAT: Alta</p>
